MOTHER LIQUOR TRANSFER PUMP /

Binnenkomst pomp

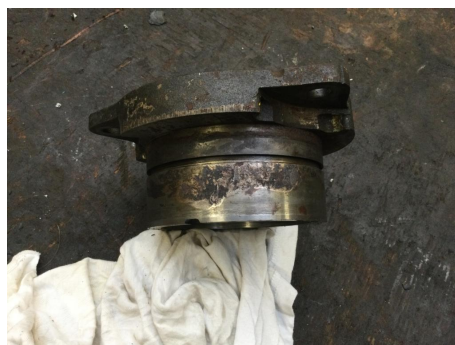
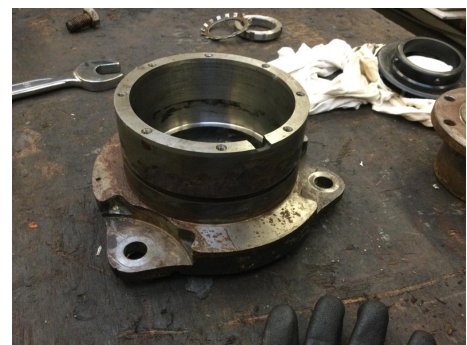
Foto's

Achterplaat

Afkeur

Achterplaat is aangetast, deze moet vernieuwd worden.

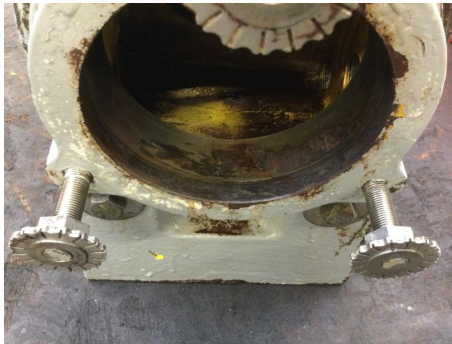
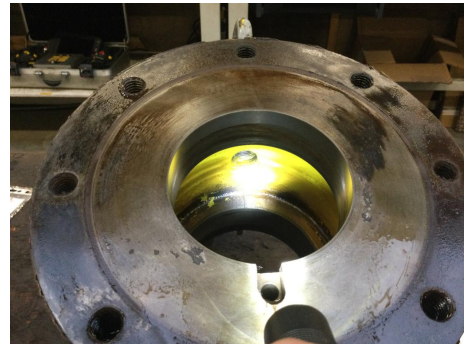
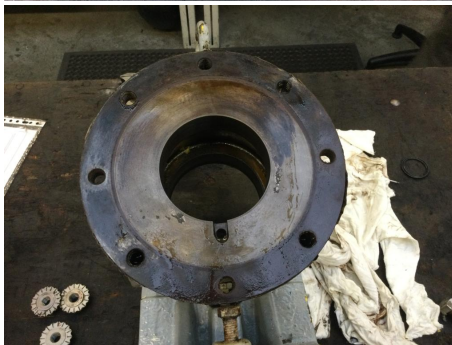
Foto's

Opmerkingen en/of advies **Lagerpassingen van lagerhuis is niet goed aan beide zijden en dient vernieuwd te worden.**

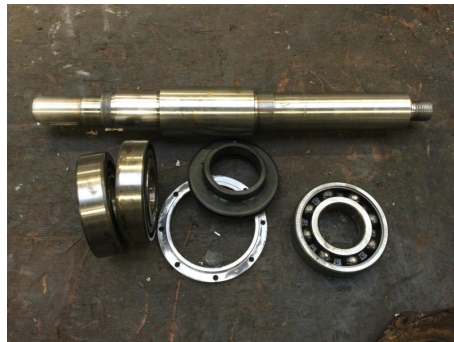
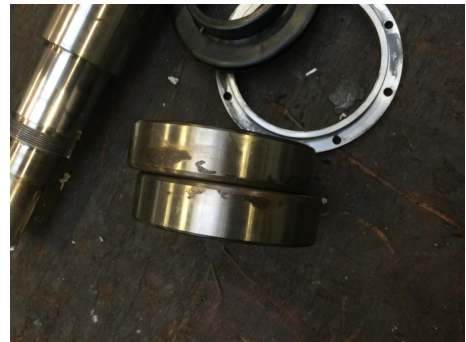
Foto

Pomp as
Waaierpassing
As passing tpv waaier
As tpv sealmontage
Lager(s) AZ

Staat **Versleten**
Type **7310 BEGAF**

Staat **Versleten**
Type **6310/C3**

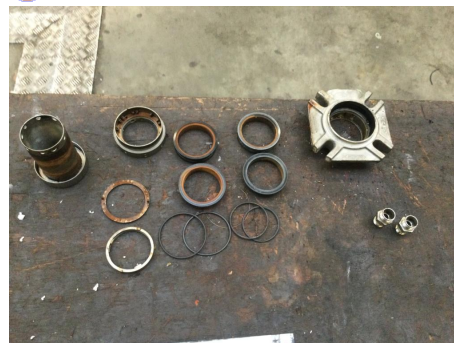
Foto's

Mechanical seal
